# ‘한국형’ 내진설계 기준 및 보강 기술 마련되었나

유영찬 | 한국건설기술연구원  
공공건축연구본부장(선임연구위원)

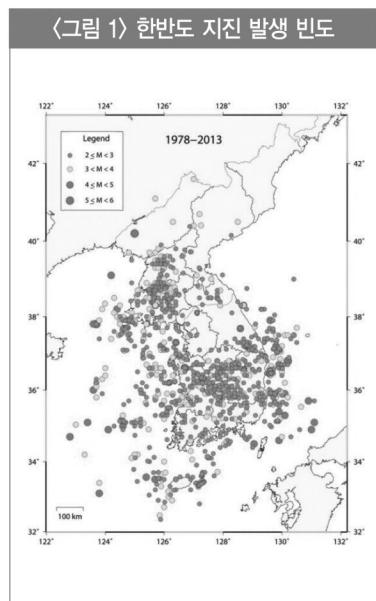
3 이상의 지진 발생이 288회로 증가 추세에 있다<sup>1)</sup> (〈표 1〉 및 〈그림 1〉 참조).

확산됨에 따라 지진 재해에 대한 우려가 고조되고 있다. 또한, 기상청 통계 자료에 의하면 지난 35년(1978 ~2013년) 간 총 1,119회의 지진이 관측되어 연평균 32회의 빈도를 보이고 있으며, 이 가운데 유감 지진 횟수가 253회, 지진 규모(magnitude)

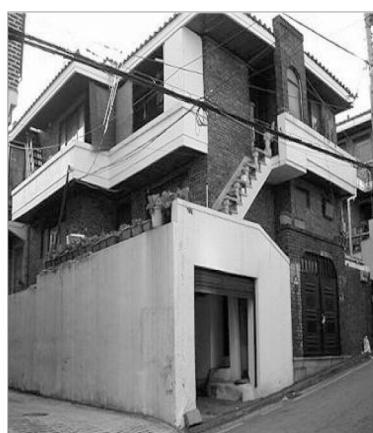
(a) 무보강 조적조

**〈그림 2〉 지진에 취약한 대표적 건물 구조 형식<sup>3)</sup>**

는 3층 이상, 그리고 1,000m<sup>2</sup> 이상의 건축물 등이다. 하지만 내진설계가 적용되지 않아 지진에 대하여 안전이 확인되지 않은 비(非)내진 건축물은 전체 건축물의 약 80% 정도에 이르고 있다. 지진 하중은 중력 하중과는 달리 수평 방향으로 작용하는 힘이다. 이에 따라 횡력을 고려하지 않고 설계된 건축물 중에서 <그림 2>에서 보는 바와 같이, 특히 무보강 조적조나 필로티 구조의 건축물, 그리고 1980년대에 건설된 아파트 중에서 한 방향으로만 벽체가 배치되어 있는 1방향 벽식 구조 등은 지진에 취약할 것으로 평가된다.

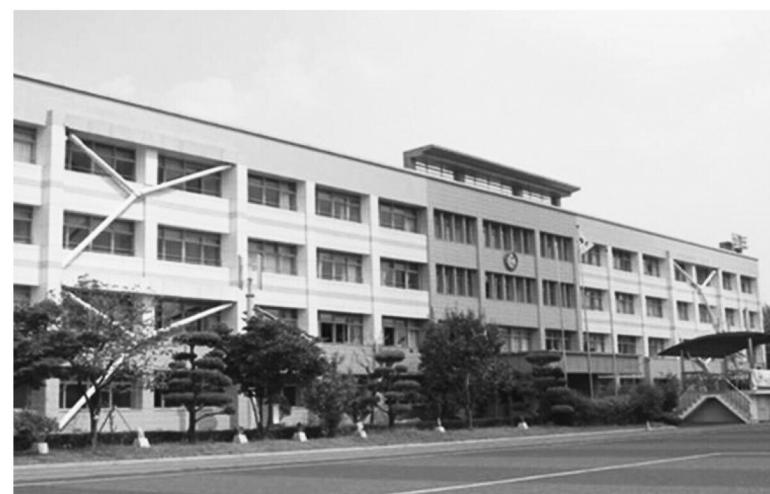
<그림 3> 다중변위 증폭 제진시스템에 의한 학교 건물 내진 보강<sup>6)</sup>

건축물에 대한 내진 보강 기술은 크게 ① 기존 구조체에 가새나 벽체를 설치하여 강도를 증가시키는 공법, ② 기존 부재를 FRP 또는 강판을 이용하여 연속적으로 감싸는 방법에 의해 부재 및 구조 시스템의 연성을 증진시키는 공법, ③ 면진/제진 장치를 이용하여 기존 구조물의 감쇠를

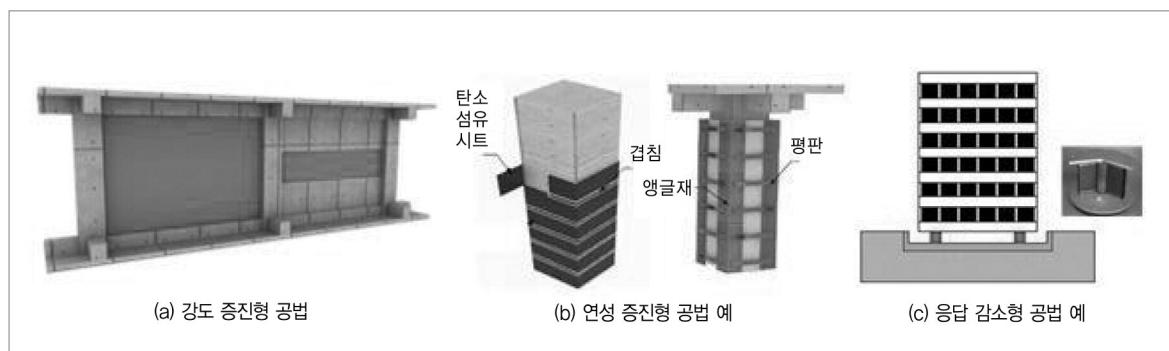
〈그림 4〉 내진 보강 기술의 종류 및 특징

증가시킴으로써 지진 응답을 감소시키는 공법 등 3가지로 구분할 수 있으며, 개개의 기술은 단독 또는 여러 개가 조합되어 혼용됨으로써 효율을 높일 수 있다.
